Geregnet hat es in diesem Jahr in Kassel genügend – Starkregen gab es zum Glück nur zwei Mal. Dann schlägt die Stunde des Entlastungskanals, der am Regenüberlaufbecken RÜ 99 in der Wilhelm-Speck-Straße im Nordosten von Kassel beginnt, über die Gartenstraße verläuft und in einem 90-Grad-Winkel auf das Kläranlagengelände von KAS-SELWASSER, dem Eigenbetrieb der Stadt Kassel, schwenkt. Kurz vor dem Auslauf in die nahegelegene Fulda ist dem Kanal ein Schieberbauwerk mit zwei Absperrschiebern vorgeschaltet. Erreicht bei Starkregen der Wasserstand eine Höhe von zirka 1,40 m, läuft das Wasser in den Entlastungskanal RÜ 99 über. Jahrzehntelang hat der im Jahr 1934 aus Ortbeton gebaute Entlastungskanal DN 1900 mit Haubenprofil und Trockenwettergerinne zuverlässig seine Arbeit getan; doch die Jahre haben ihre deutlichen Spuren hinterlassen: Im Rahmen der Planung

für ein neues Hochwasserschutzkonzept wurden im Jahr 2015 bei einem 3-D-Laserscan erhebliche Schäden wie Risse, Wurzeleinwuchs, Korrosionen, einragende Hindernisse und eindringendes Grundwasser festgestellt. An einer Sanierung des Entlastungskanals sowie der Vorkammer des Schieberbauwerkes führte deshalb kein Weg vorbei. "Zur Auswahl

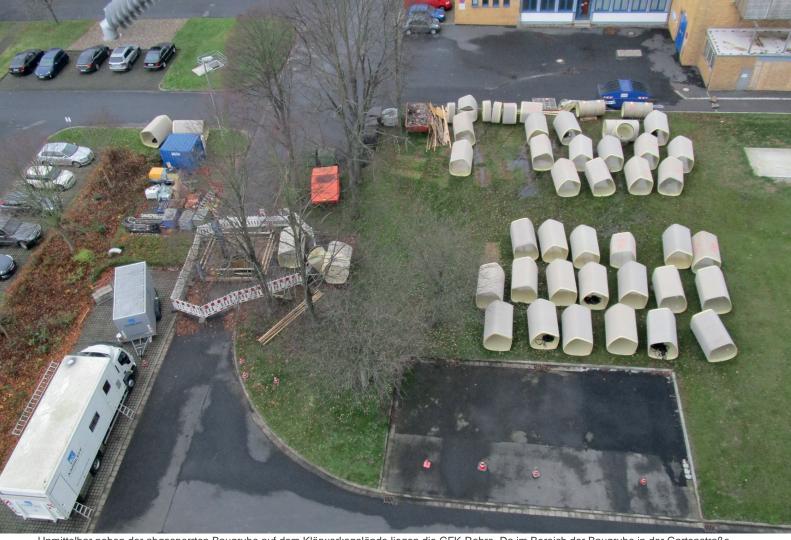
Unmittelbar neben der abgesperrten Baugrube auf dem Klärwerksgelände liegen die GFK-Rohre. Da im Bereich der Baugrube in der Gartenstraße keine Flächen zur Verfügung stehen, müssen dort die Rohre über einen LKW mit seitlich ausfahrendem Kran in die Baugrube heruntergelassen werden.

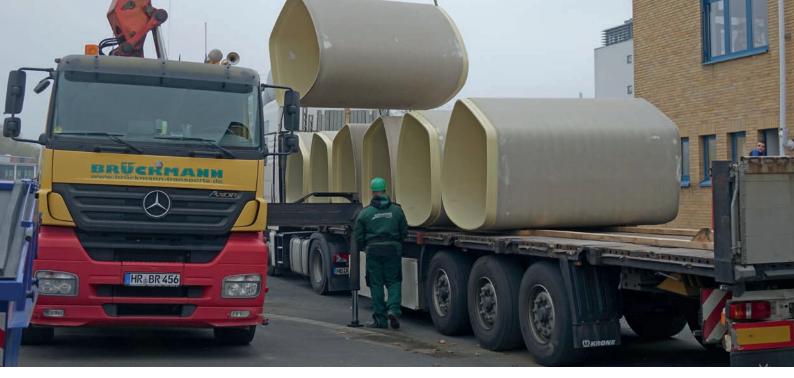
Nach einem detaillierten Verlegeplan wurden die GFK-Rohre geliefert und eingebaut.

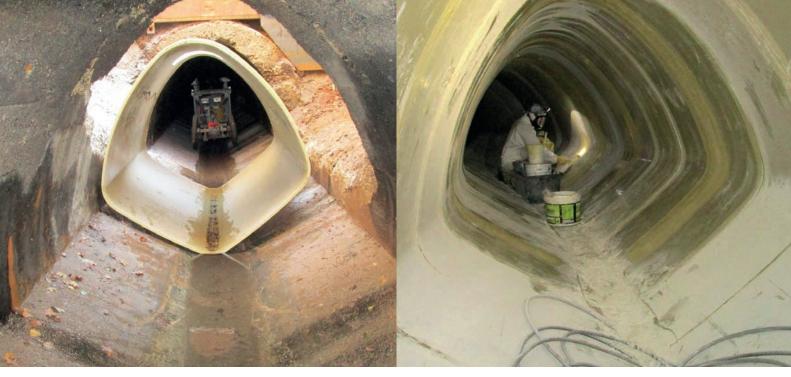
Alt trifft neu: Der im Jahr 1934 aus Ortbeton gebaute Entlastungskanal RÜ 99 wird mit Hilfe der modernen GFK-Kurzrohre saniert.

Die Rohre werden von innen per Hand laminiert.

Eine weitere Herausforderung stellte der 90-Grad-Bogen im Übergang zum Klärwerksgelände dar: "Hier wurden die trapezförmigen Sonderprofile stumpf anschlagend verlegt und von innen handlaminiert", erläutert der Aarsleff-Bauleiter. Schließlich konnten die 14 Hausanschlüsse im Bereich
