Hoch komplexe Rahmenbedingungen für Schlauchlinereinbau in Bremen

Geht nicht gibt's nicht

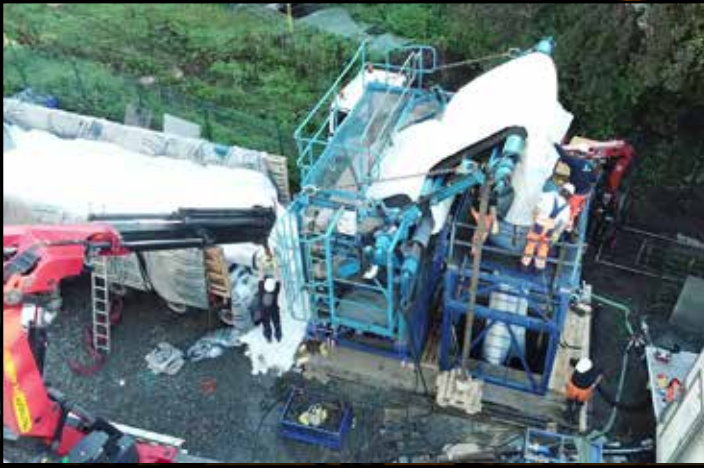
Der in England hergestellte Liner DN 1700/2000 wird im Aarsleff-Kompetenzzentrum werkseitig imprägniert und direkt vor Ort in Richtung Bremen verladen.
Bild oben links: Linereinbau PW Horn 1700/1200 ca.100m.

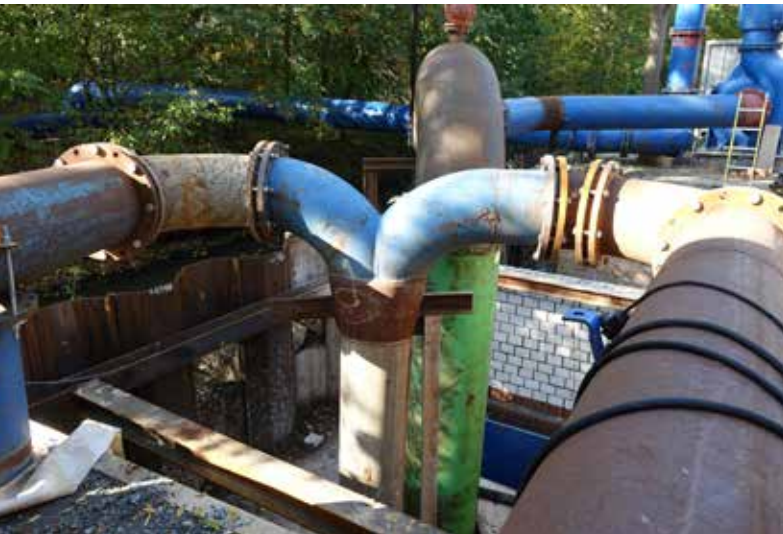
Aufgrund einer Torfschicht unter dem Sammler erwies sich die Herstellung der Baugruben als aufwändiger wie ursprünglich geplant.

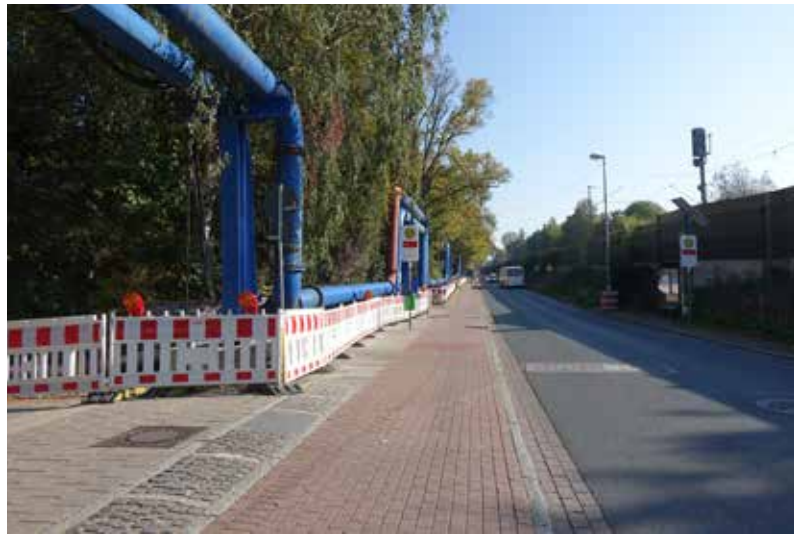
Die komplexe Kanalsanierung war mit umfangreichen Maßnahmen zur Vorflutsicherung verbunden.

Mit Fördermengen von bis zu 2 x 800 l/s Am Herzogenkamp und 1 x 1400 l/s in der Achterstraße war während der gesamten Bauphase eine umfangreiche Vorflutsicherung erforderlich. Diese war eine wesentliche Grundlage der Planung sowie der Ausschreibung der gesamten Baumaßnahme. Hierfür wurden beide Zulaufsammler in der Achterstraße und Am Herzogenkamp geöffnet und provisorische Pumpenvorlagen errichtet, um über Pumpwerke mit oberirdisch verlegten Leitungen die Vorflut bis zum PW Horn zu verlegen. Zusätzlich erschwerend kam hinzu, dass sich die Baumaßnahme an einer Stelle im Bremer Netz befindet, an der sich genehmigte Notüberläufe befinden, um im Fall von Starkregenereignissen Ent-

lastung zu schaffen. Während der Sanierungsphase von drei bis fünf Tagen standen diese Notüberläufe nicht mehr zur Verfügung. Deshalb mussten temporäre Notüberläufe eingebaut werden, um Überflutungen vorzubeugen, falls während des Linereinbaus Starkregen aufgetreten wäre. Für diesen Fall wurden Sondergenehmigungen erteilt, um direkt in die Kleine Wümme, den linken Zufluss der Wümme in Bremen, einleiten zu können.

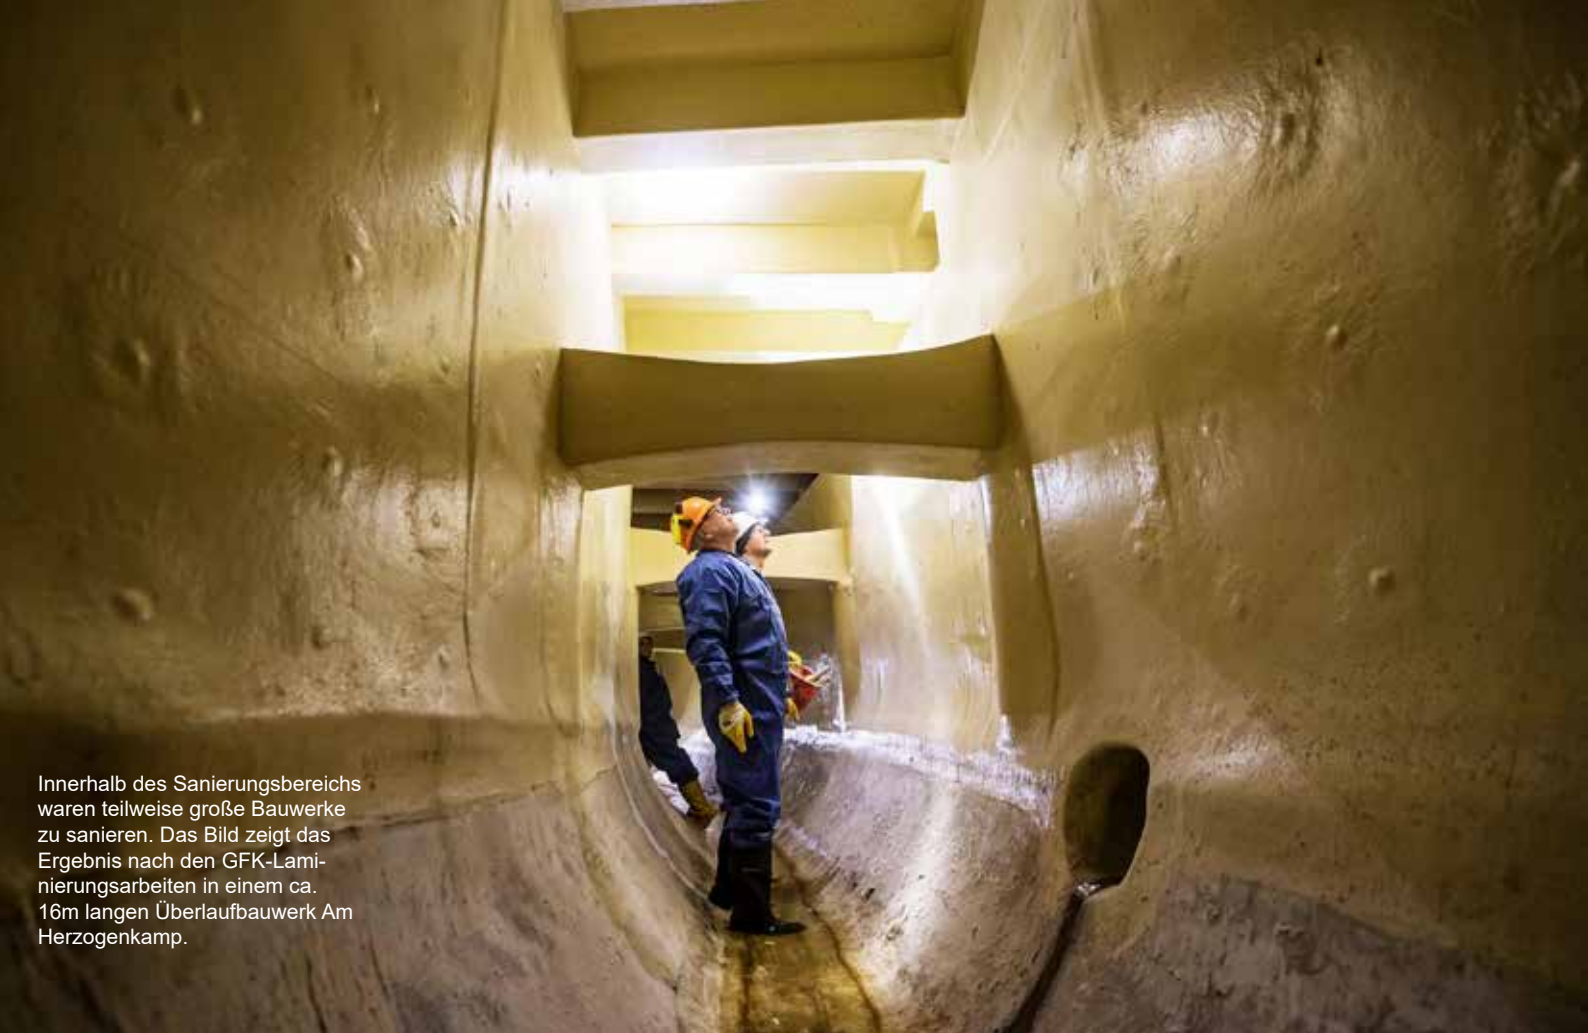
Innerhalb des Sanierungsbereichs waren teilweise große Bauwerke zu sanieren. Das Bild zeigt das Ergebnis nach den GFK-Laminierungsarbeiten in einem ca. 16m langen Überlaufbauwerk Am Herzogenkamp.

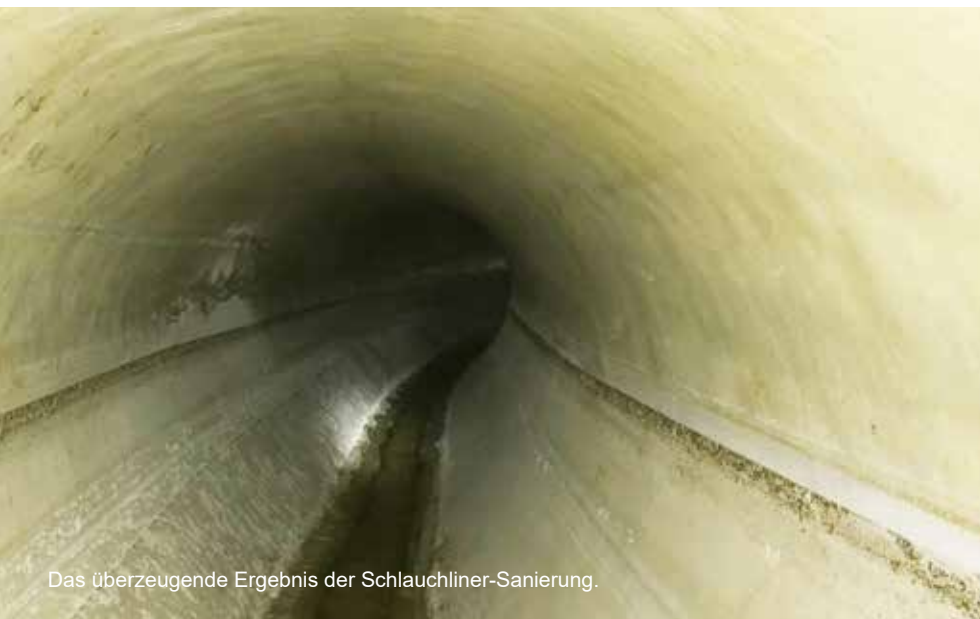
Das überzeugende Ergebnis der Schlauchliner-Sanierung.

Eine Kontrolle der Aushärtung erfolgte dabei kontinuierlich über Messfühler im Liner. Nach Aushärtung und Abkühlung des Schlauchliners wurden alle Schächte im Sanierungsbereich aufgeschnitten und alle Zuläufe wieder fachgerecht einlaminiert.

Einbau in der 41. KW nichts mehr im Weg. Nach Einzug des Preliners wurde der Schlauchliner in die schadhafte Haltung invertiert, konstant mit Druck beaufschlagt, bis eine formschlüssige Auskleidung des Rohres hergestellt und kontrolliert mit Wasser zum fertigen „Rohr-im-Rohr“ ausgehärtet war.
