# Neues Innenleben für Bonns ältesten Mischwasserkanal

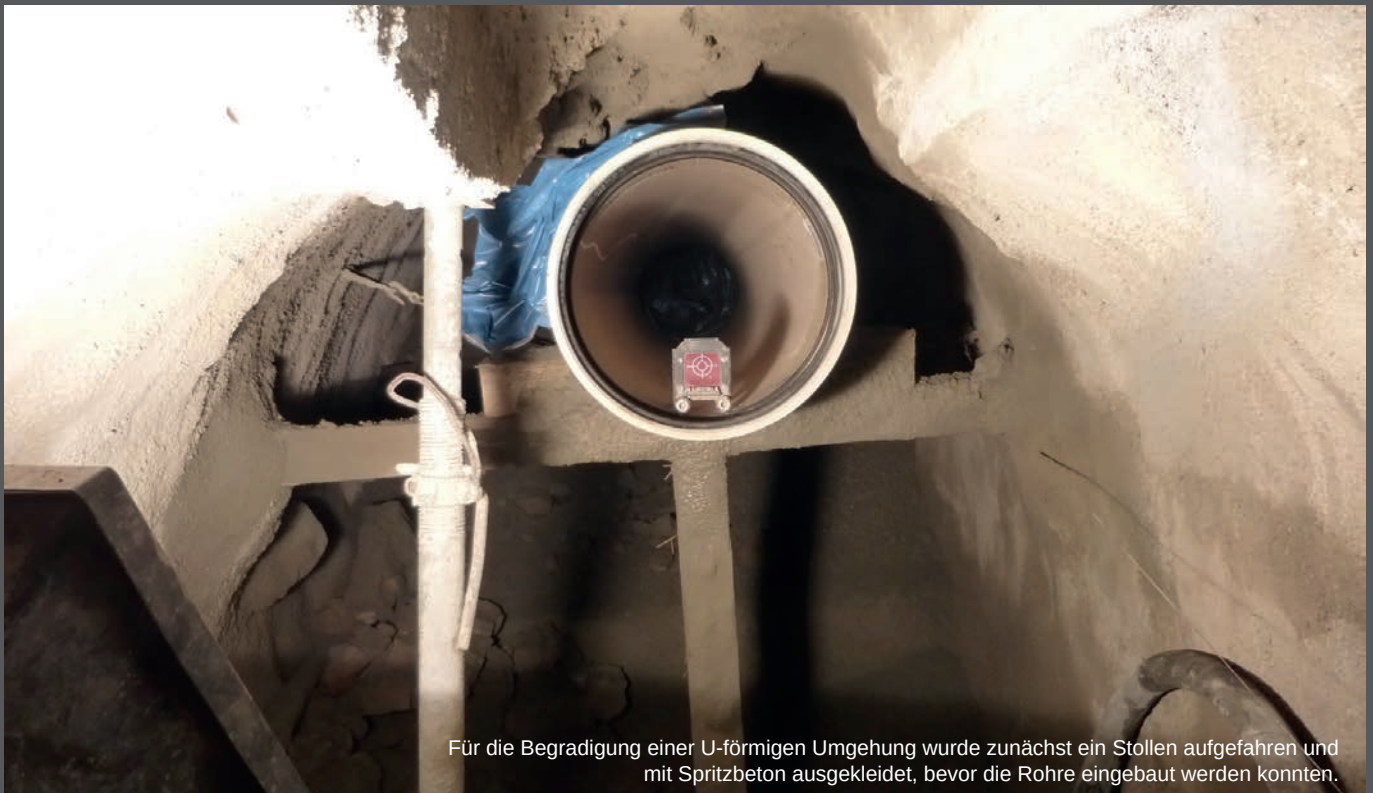
Für die Begradigung einer U-förmigen Umgehung wurde zunächst ein Stollen aufgefahren und mit Spritzbeton ausgekleidet, bevor die Rohre eingebaut werden konnten.

„Im Bereich des Hauptportals der Münsterkirche machte der Kanal auf einer Länge von 25 m einen U-förmigen Schlenker“, so Frömbgen, „hier bestand der Kanal aus Beton“. Die Abweichung sei einer in den 1960er Jahren errichteten Treppenanlage für ein Parkhaus geschuldet, die in der Trasse des gemauerten Altkanals verlief. Mit der Umwidmung des Münsterplatzes in eine Fußgängerzone wurde dieser Zugang jedoch außer Betrieb genommen; der Kanalschlenker hatte daher seinen Sinn verloren und sollte nun begradigt werden. Hierzu wurde zunächst ein Stollen aufgefahren und mit Spritzbeton ausgekleidet; im Anschluss konnten die neuen Rohre eingebaut werden.

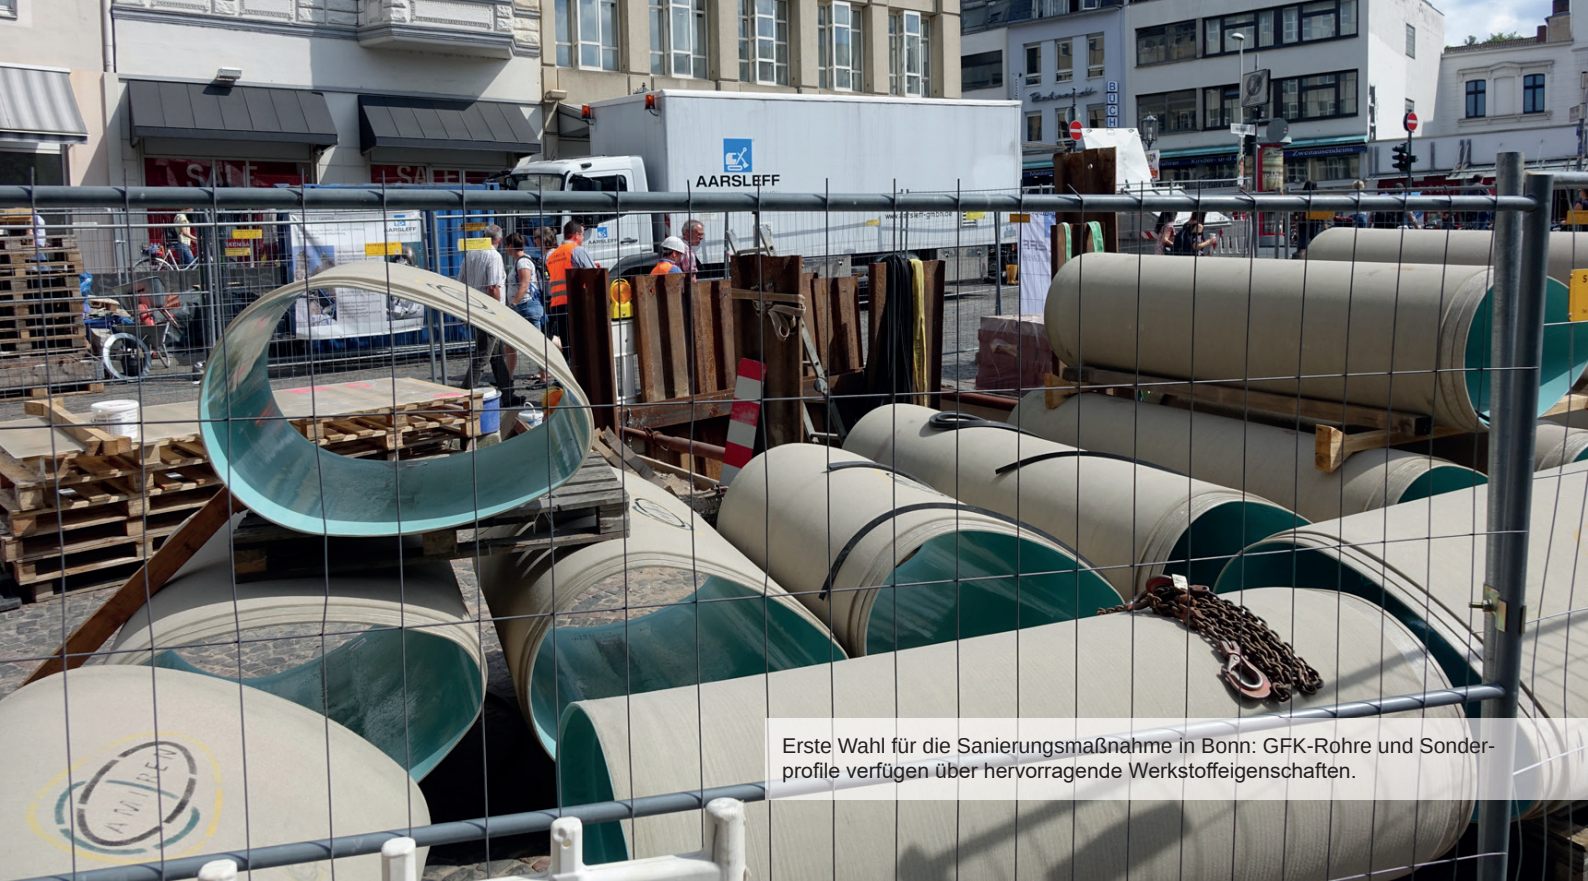
Erste Wahl für die Sanierungsmaßnahme in Bonn: GFK-Rohre und Sonderprofile verfügen über hervorragende Werkstoffeigenschaften.

Zum Einsatz gelangten GFK-Rohre DN 400 sowie Sonderprofile DN 700/1050 – eine Entscheidung, die sowohl mit Blick auf geringes Gewicht und problemloses, baustellenseitiges Handling der Rohre als auch auf hohe Stabilität und gute hydraulische Eigenschaften getroffen wurde. GFK-Rohrsysteme eignen sich insbesondere auch für die grabenlose Erneuerung von drucklosen Abwassersystemen und werden im Wickelverfahren hergestellt: Mit Harz imprägnierte, endlose und geschnittene Glasfasern werden in kontrollierten Sequenzen auf einen rotierenden, ovalen Stahlkern aufgebracht – „Das Ergebnis ist ein sehr dichtes Laminat, das die positiven Materialeigenschaften der drei verwendeten Werkstoffe Glasfaser, Harz und Quarzsand in sich vereint“, erläutert Ralf Paul, Gebietsverkaufsleiter Amiantit Germany. Das Produkt verfügt über hervorragende Werkstoffeigenschaften, so etwa mit Blick auf eine lange Haltbarkeit und hohe Widerstandsfähigkeit gegen Korrosion, aber auch in Bezug auf die hydraulischen und statischen Eigenschaften.

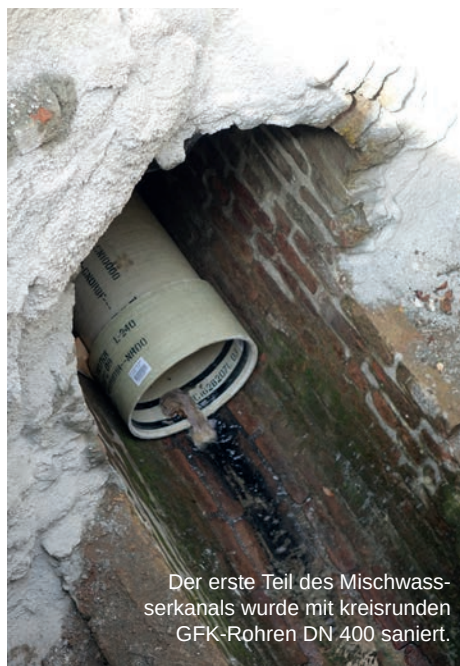
Der erste Teil des Mischwasserkanals wurde mit kreisrunden GFK-Rohren DN 400 saniert.

Anfangen bei der Poststraße wurden zunächst auf rund 110 m Länge kreisrunde Flowtite GFK-Rohre DN 400 eingebaut – ein Bagger hob die Rohre in die Baugrube ein, das Einbauen der Rohre in den Kanal wurde mit einem speziellen Transportwagen erledigt: Das sogenannte Rohrshuttle nimmt das Rohr auf und fährt es bis ans Ende des bereits verlegten Rohrlining-Strangs; hier wird es mithilfe einer Steckmuffenverbindung angekoppelt. Nach dem Einbau des Rohrstranges mit sukzessiver Übernahme und Anschluss der Zuläufe wurde der Hohlraum zwischen den neuen GFK-Rohren und dem alten gemauerten Eiprofil fachgerecht verdämmt. Darüber hinaus war in diesem Abschnitt eine erste Herausforderung zu meistern:
