# Quer durch den Rhododendron-Park

Schlauchlining als logistische Herausforderung

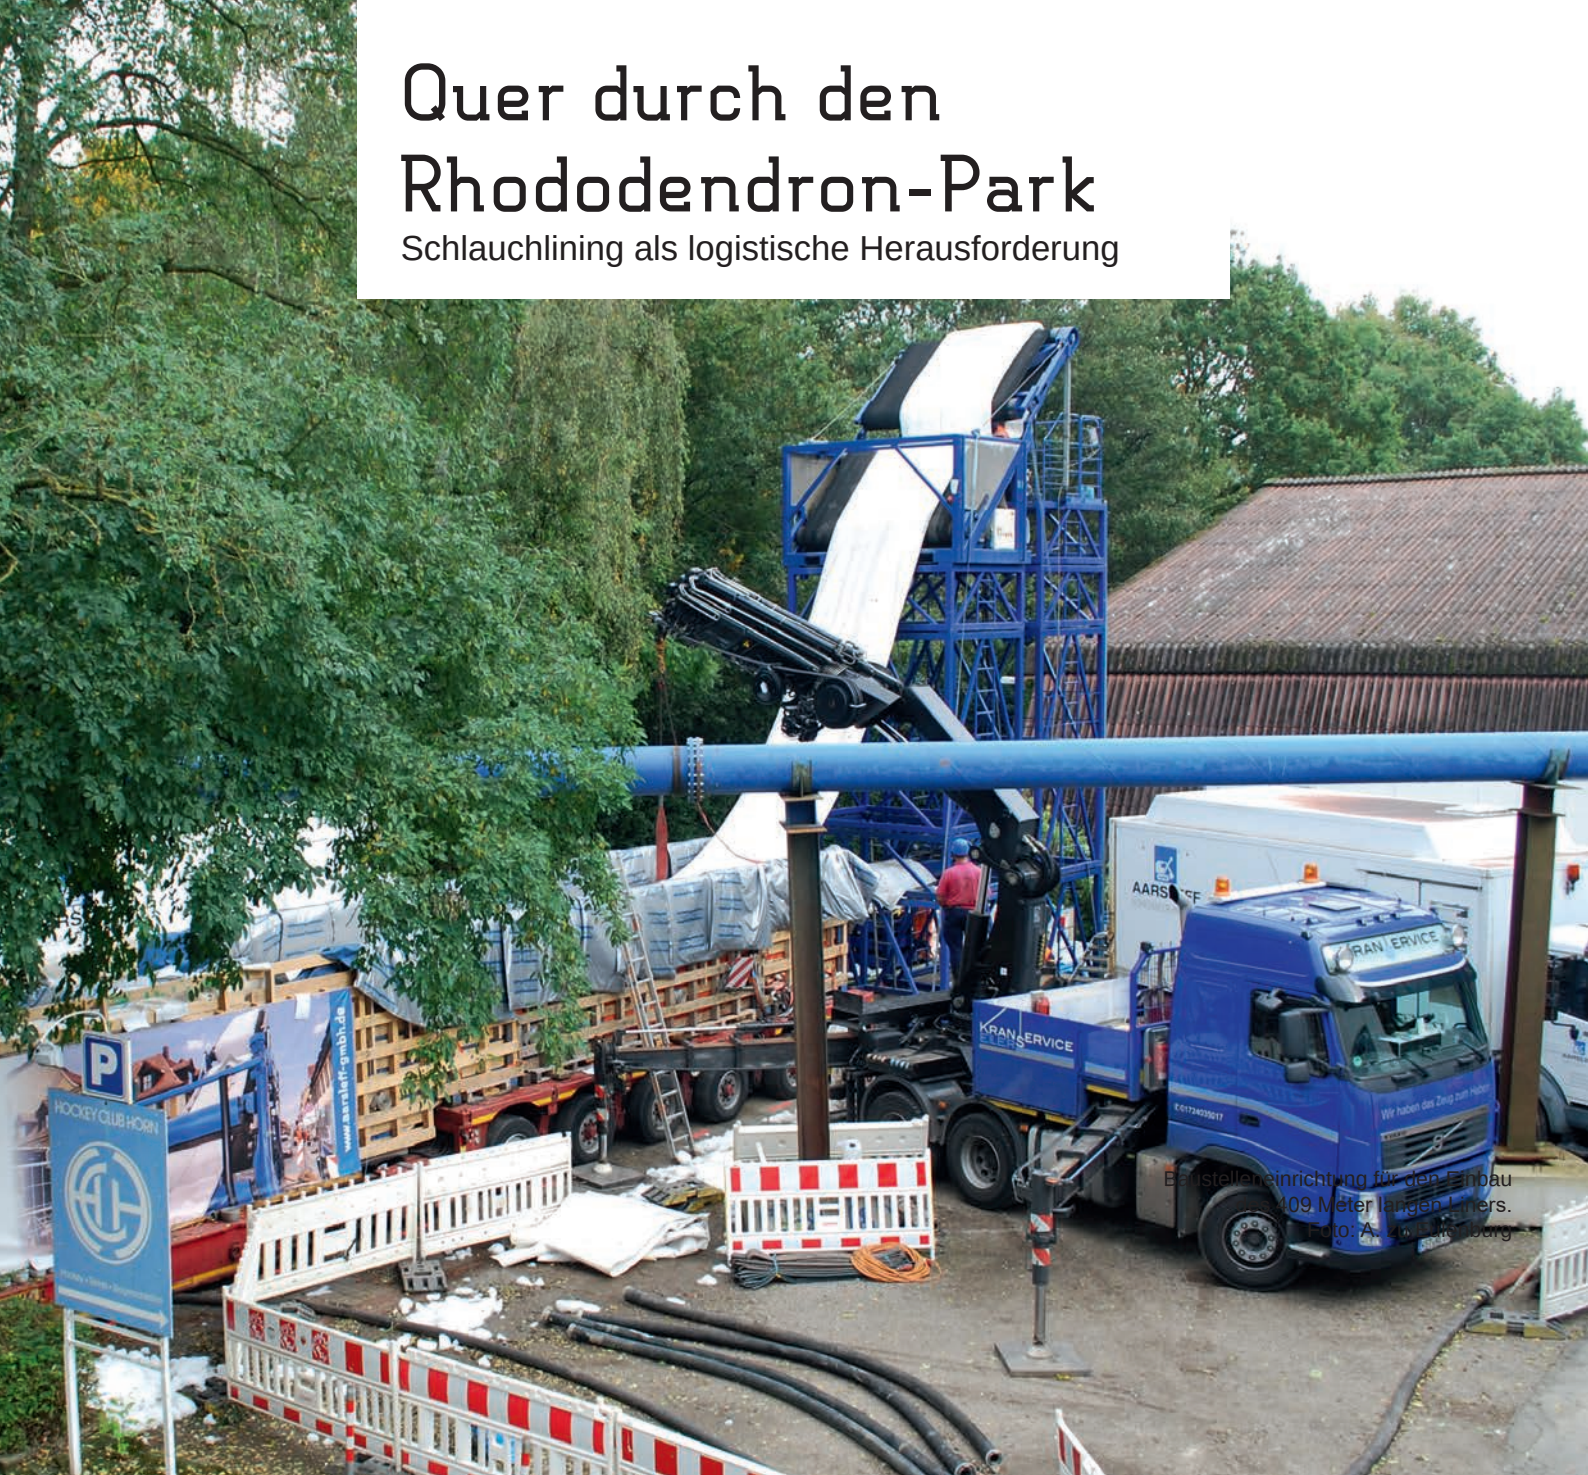
BAUSTELLEINRICHTUNG FÜR DEN EINBAU  
VON 409 METER LÄNGEN LINERS.  
Foto: A. Zwickelberg

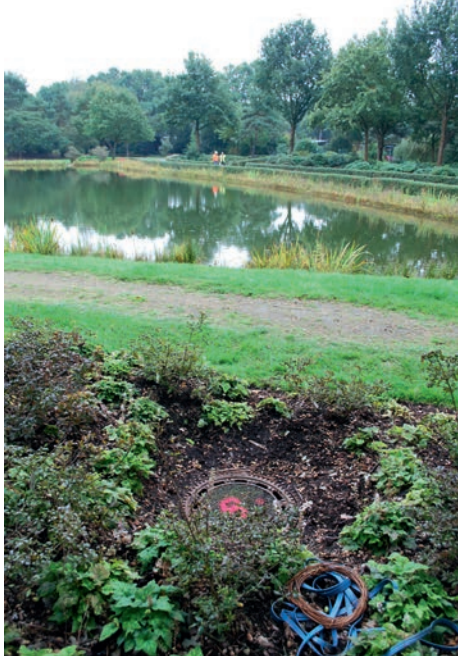
Der Blick über die Trasse des zu sanierenden Kanals unter dem Rhododendron-Park vermittelt einen Eindruck von der Sensibilität des Umfeldes und der Grundwassersituation.  
Foto: A. zu Eulenburg

des Sammlers zu. Erschwerend kam hinzu, dass der Kanal nicht gradlinig verläuft, sondern auch Bögen aufweist. Einziger möglicher Zugangspunkt mit Kleingerät innerhalb des sensiblen Geländes ist ein Schacht auf dem Betriebshof der botanischen Anlage.

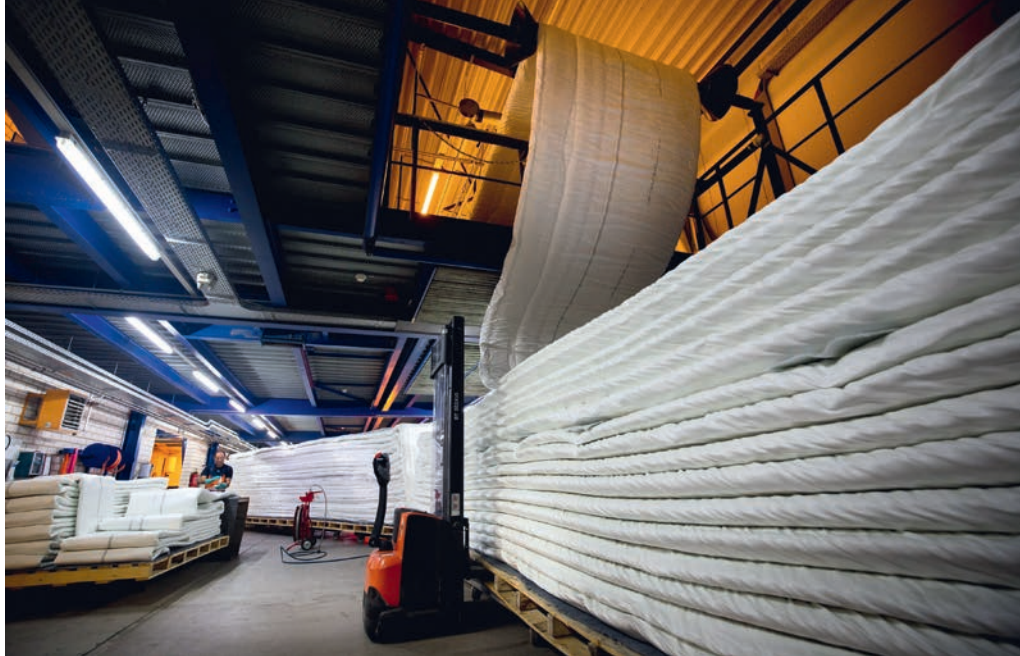
Das trockene Schlauchmaterial wurde in England hergestellt und nach Geschwenda geliefert.  
Foto: Aarsleff

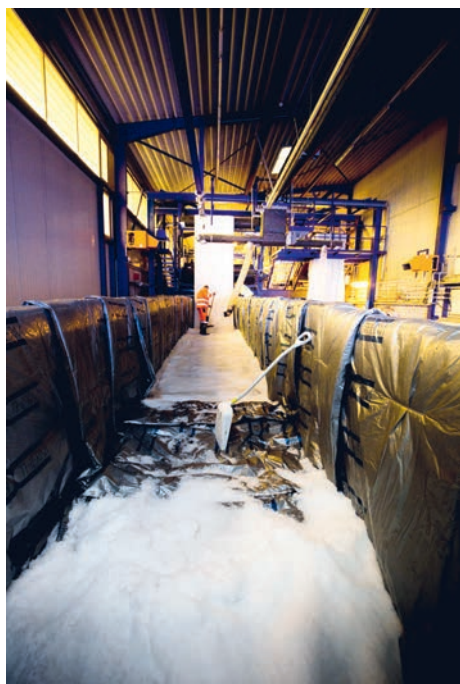
Verladen des Liners direkt aus der Imprägnieranlage in die gekühlte Transportkiste auf dem Sattelzug. | Foto: Aarsleff

Der imprägnierte Schlauch wurde direkt aus der Imprägnieranlage auf einen Sattelzug verladen und mit Eis gekühlt. Bei einem solchen Spezialtransport mit einer Länge von 37 Metern sind die Wege und Zeiten (in der Regel nachts) von den Genehmigungsbehörden genau vorgegeben. In Bremen wurden die Transporte schließlich mit Polizeibegleitung ins Stadtgebiet

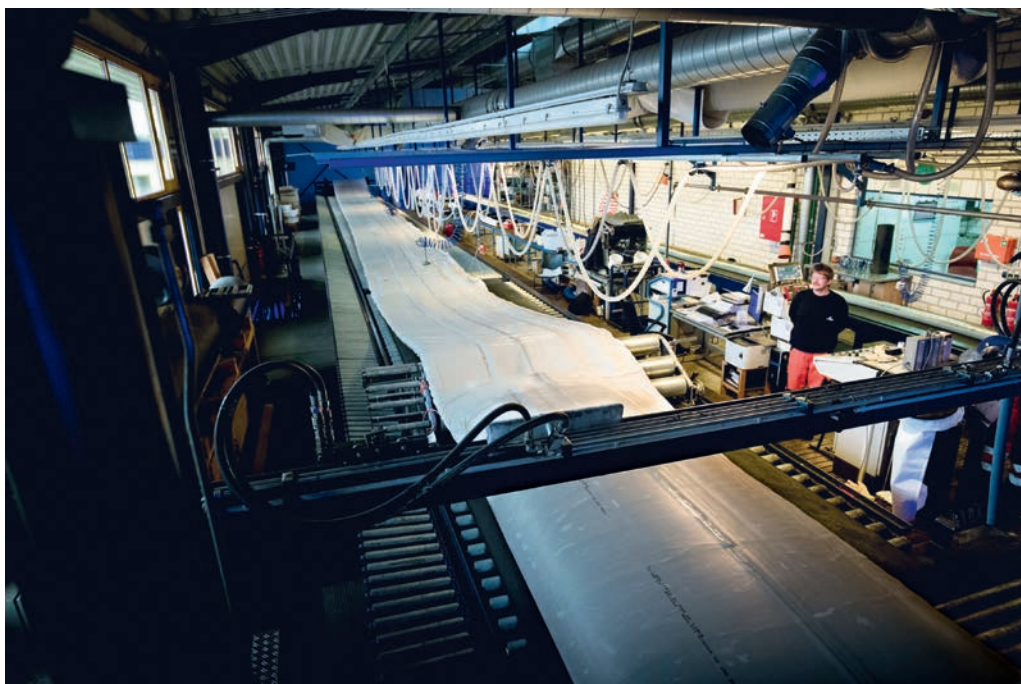
Die Imprägnierung des 409 Meter langen Liners mit 56 Tonnen Harz dauerte 26 Stunden.  
Foto: Aarsleff

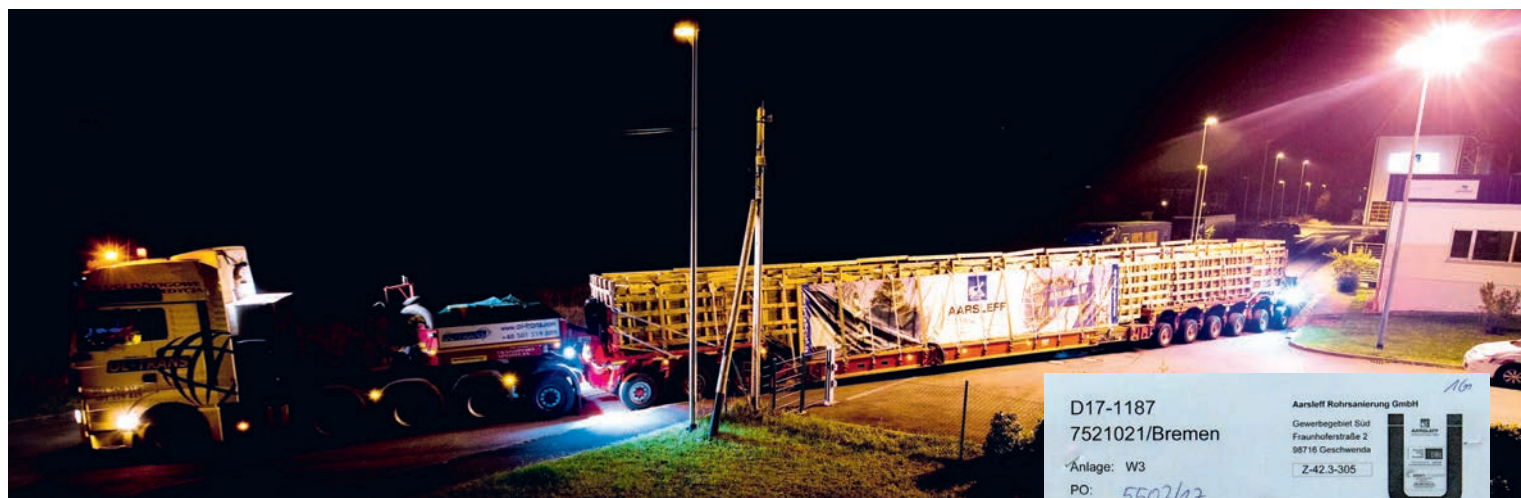
Der Spezialtransport verlässt mit dem 110 Tonnen schweren Liner das Werk in Geschwenda. Der Transportschein zu dem Liner.  
Fotos: Aarsleff

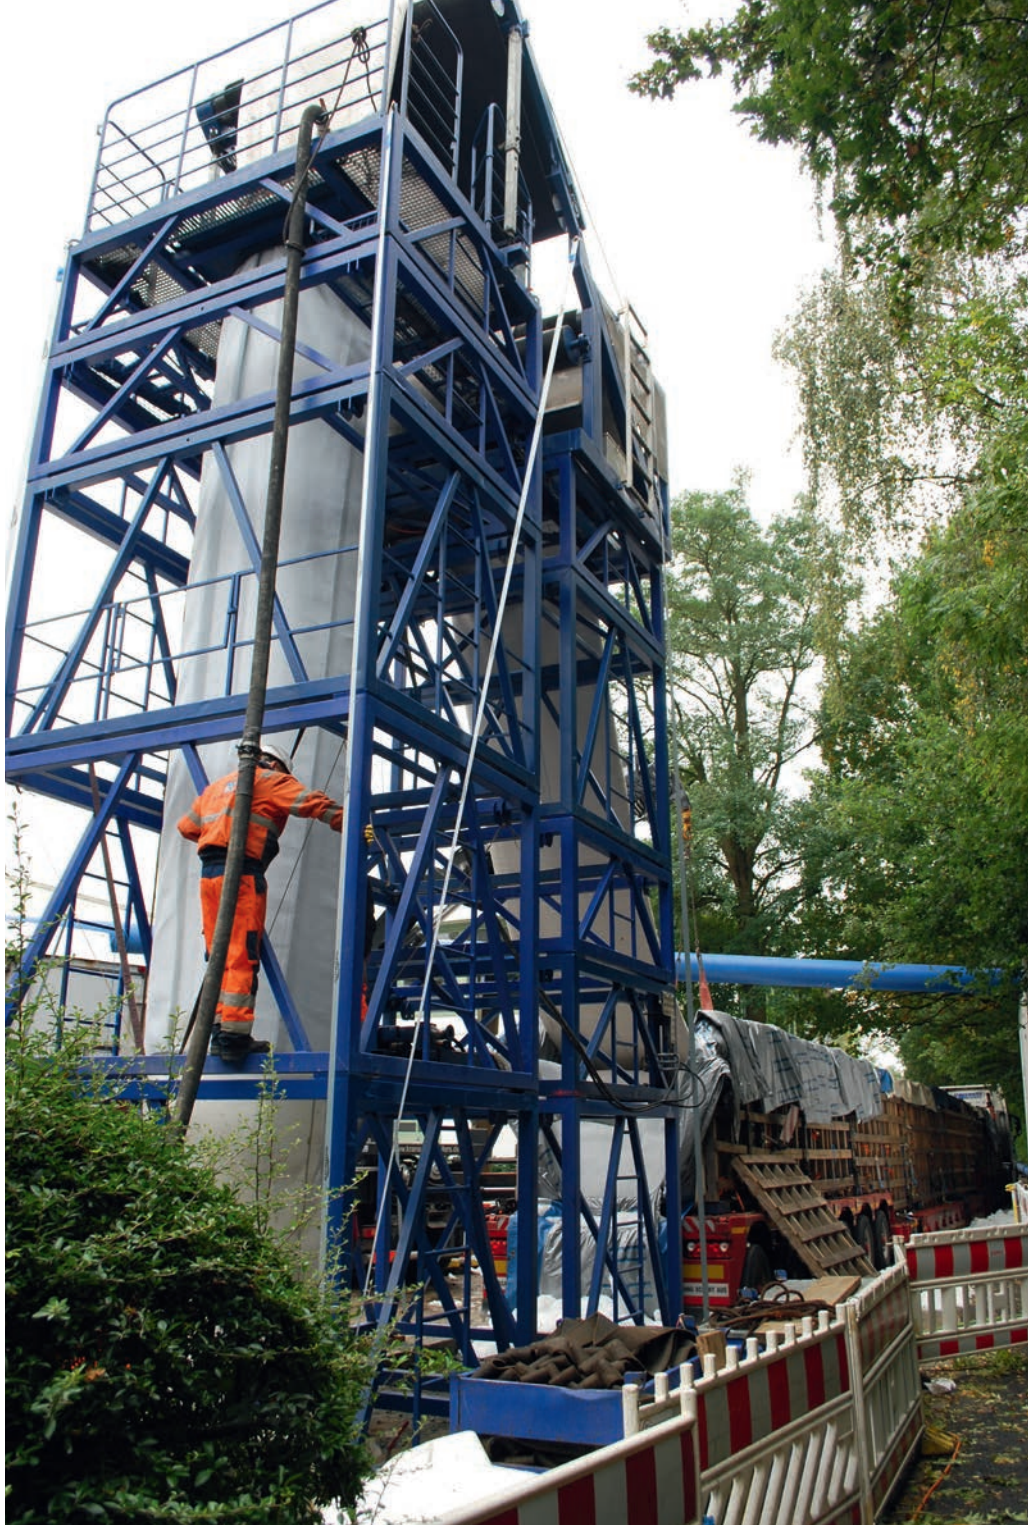
oben:  
Die vorbereitenden Arbeiten für die Inversion des Liners sind in vollem Gang. Für die erfahrene Einbaukolonne von Aarsleff sind diese Arbeiten inzwischen Routine.  
Foto: A. zu Eulenburg

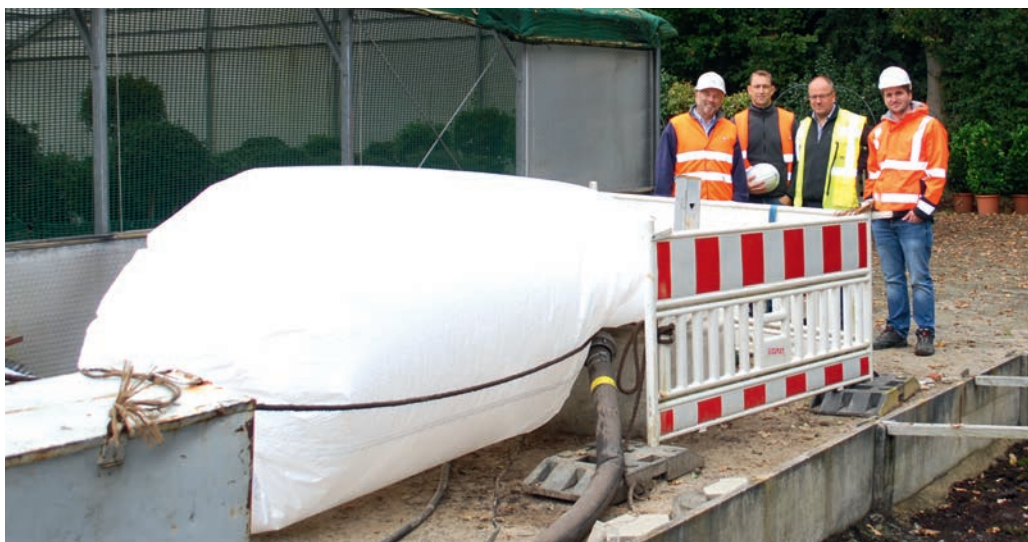
unten:  
Der Schacht auf dem Betriebshof im Park ist der einzig mögliche Zugangspunkt. Zu sehen ist der aufgeblasene Preliner. Jürgen Zinnecker, Oliver Krolzig, Frank Blanke und Marcel Weiß (Hansewasser) (v.l.) sind mit dem Verlauf der Arbeiten sehr zufrieden.  
Foto: A. zu Eulenburg
